국외출장노트

(멕시코 멕시코시티)

부서 : 재난안전연구센터

작성일 : 2026년 3월 13일

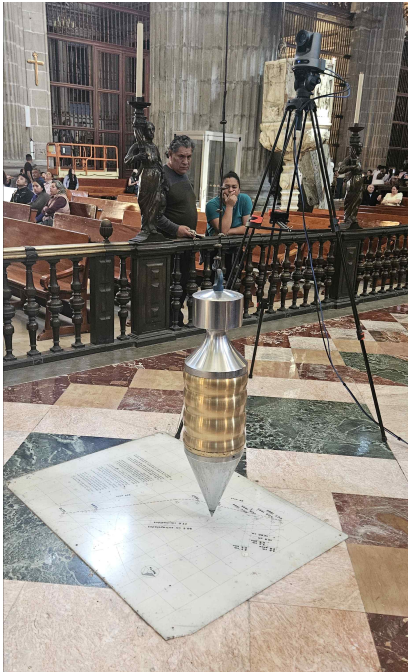
- 성당 내부 바닥에 가보면 지반침하로 인해 건물이 뒤틀리는 것을 측정하기 위한 황동 추(추이선)가 매달려 있음.
- 성당 외관에서도 건물이 미세하게 한쪽으로 쏠려 있는 모습을 볼 수 있음

건물이 뒤틀리는 것을 측정하기 위한 황동 추(추이선)

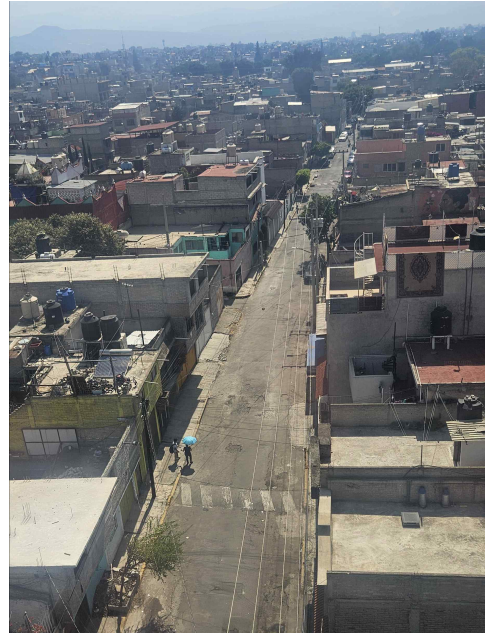
도로 바닥에 길게 이어진 보수 흔적

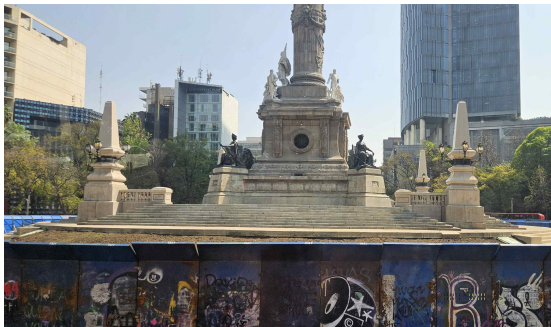
- 기념비 자체가 하나의 지반침하 측정기 역할
- 기념비는 암반층까지 깊게 박힌 말뚝 위에 세워져 있어 지반침하에도 가라앉지 않지만, 주변 지면은 계속 내려앉고 있음.

독립기념비 : 현재 장막으로 접근이 어려우나 주변 지반의 침하에 따라 계단 설치

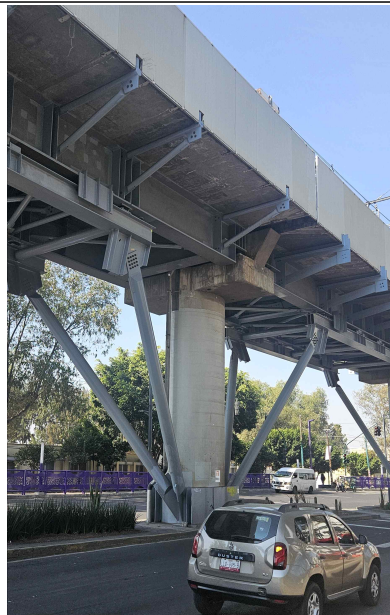
- 지하철 12호선은 설계 당시부터 지반침하 문제를 겪었으며, 2021년 올리보스(Olivos)역 인근 교량 붕괴 사고의 원인 중 하나로 지반 변동이 지목됨.
- 역사 아래를 지탱하는 교각들이 강철 프레임으로 튼튼하게 감싸져 있는 모습을 바로 확인 가능함.

콘크리트 교각 주위를 거대한 강철 프레임과 지지대
