# TECHNICAL EXCELLENCE

September 2020 Vol. 5

## 투수성포장의 성능 유지를 위한 3차원 영상분석 기법

Seoul  
Institute of  
Technology

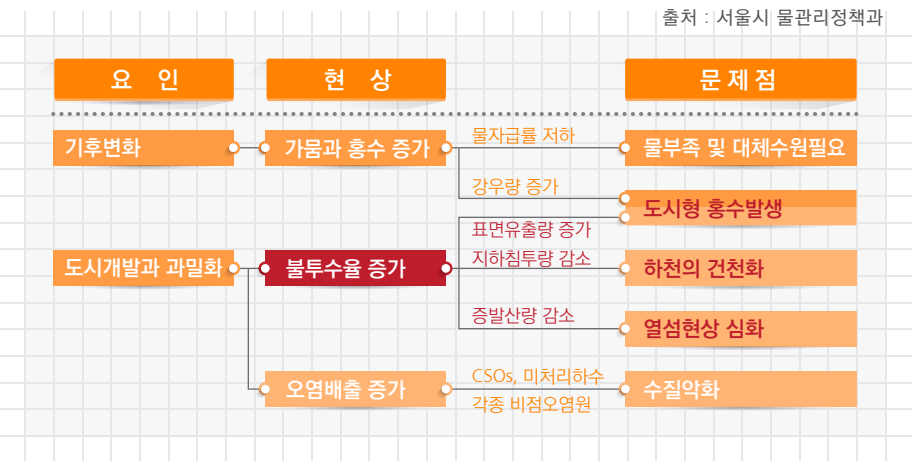
그림 4 | 도시화에 따른 물순환계 영향

이러한 이상 기후의 피해를 더욱 크게 하는 주범은 도시의 불투수면이다. 불투수면의 증가는 도시 홍수의 발생 가능성을 높이고 폭염 현상을 심화시켜 이상 기후로 인한 피해를 더 크게 한다. 또한, 도시의 자연계 물순환을 왜곡해 수질 악화, 하천 건천화 등의 다양한 환경문제의 원인이 되고 있다.

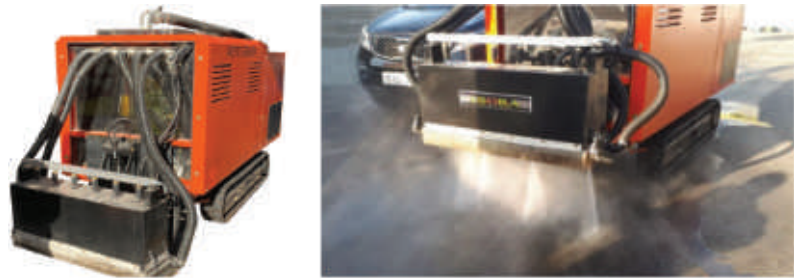
그림 8 | 투수포장 공극회복 장비(고압 살수 및 진공 흡입 방식)

서울시는 2018년 마장로 일대에 투수블록의 관리방법 개선을 위한 시범사업을 진행하였다. 이 시범사업의 목적은 시간 경과에 따른 투수성능 변화를 측정하는 동시에 청소로 인한 성능회복 효과를 분석하고자 하였다. 이를 위해 기존 고압 살수 방식의 청소 장비를 고압 살수 및 진공 흡입 방식으로 개선하였고, 시공 후 6개월과 12개월이 지난 시점에 청소 전과 후의 투수블록 성능을 비교하여 효과를 분석하였다.

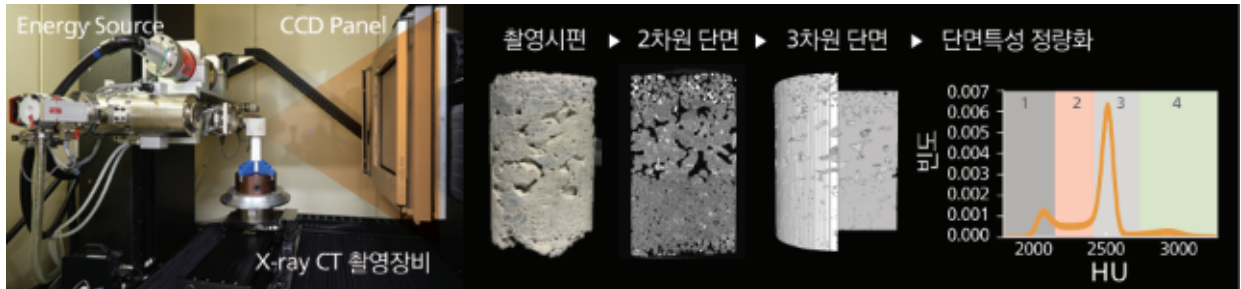
그림 10 | X-ray CT 촬영과정

- 그림 10과 같이 X선이 재료를 투과하는 동안 감쇠된 에너지의 크기를 CCD Panel에 기록하고 그 관측값을 역산하여 재료의 HU (Hounsfield Unit) 값을 도출
- ※ Hounsfield Unit : X선이 투과할 때 밀도에 의해 흡수된 정도를 상대적으로 표현한 것(물 : 0, 공기 : -1000, 뼈 : +1000)

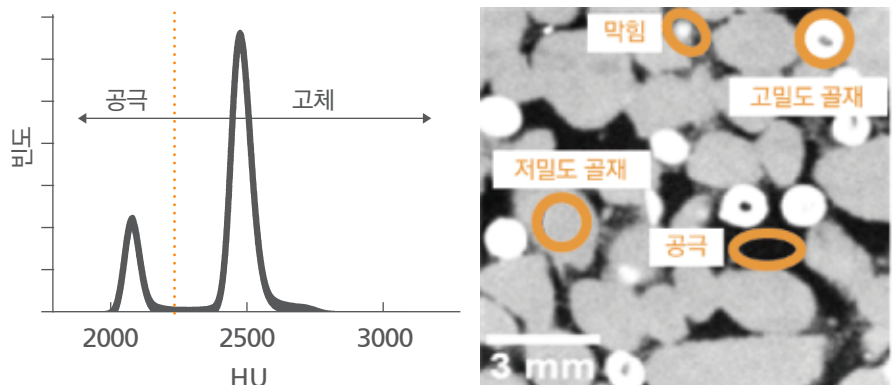
그림 11 | X-ray CT 히스토그램(좌측)과 X-ray CT 영상(우측)

- 도로포장 재료의 HU 값은 대체로 밀도에 지배되며, 그림 11과 같이 HU 값이 작을수록 저밀도로서 검게 표현되며 검은색은 공극에 해당하며, HU 값이 클수록 고밀도로서 하얗게 표현되며 골재에 해당함

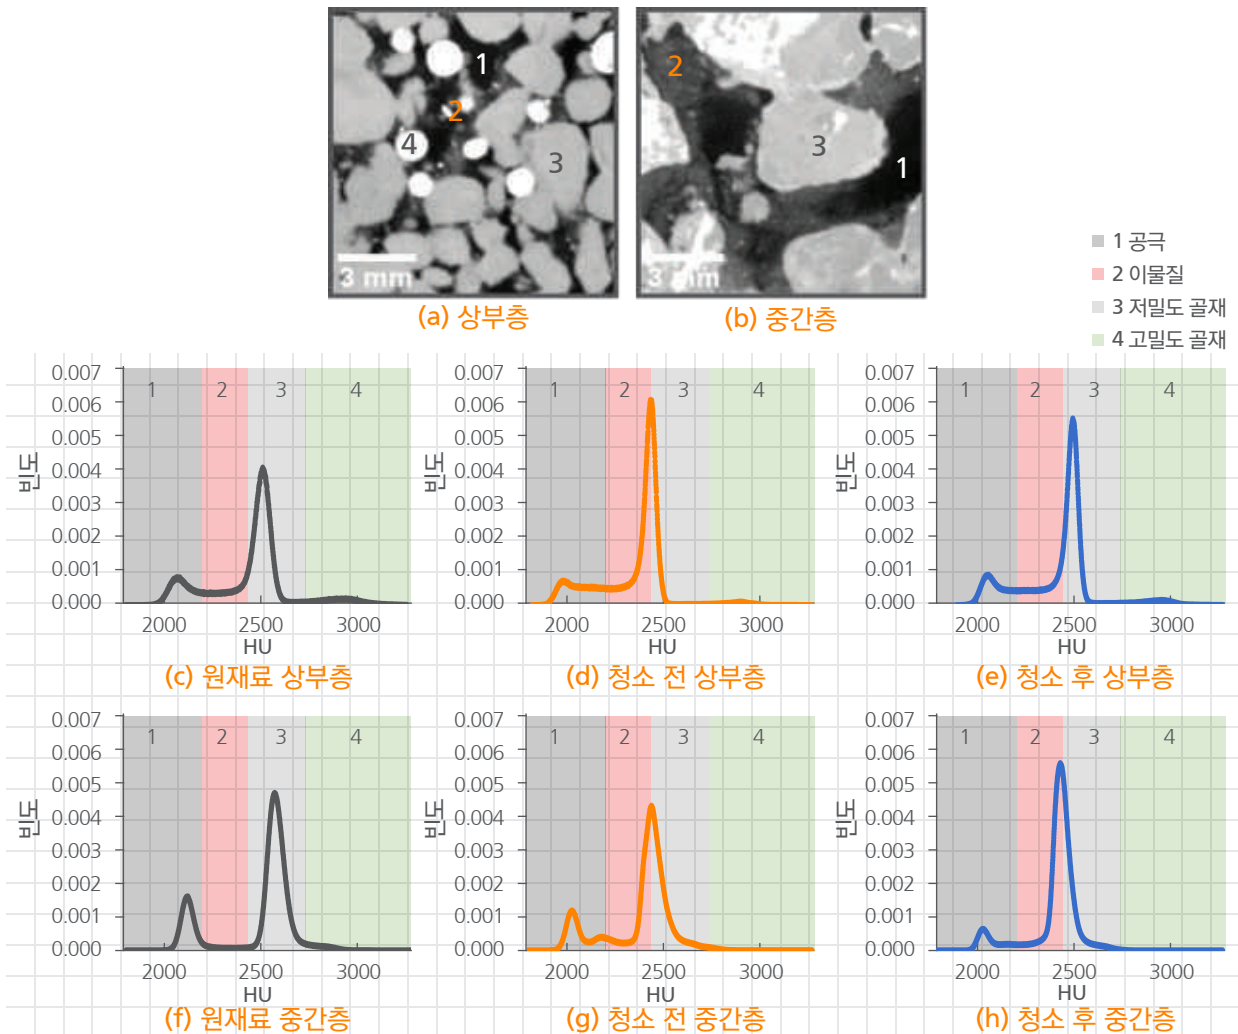
그림 19 | 투수블록의 3차원 X-ray CT 영상 히스토그램 변화

HU 히스토그램(histogram) 분석을 통해 골재, 공극, 이물질 각각의 함량을 확인할 수 있다. 그림 19는 A형 투수블록의 3차원 X-ray CT 영상 히스토그램 변화를 나타낸 것으로서 그림 (a)는 상부층 수평 단면이며 표시된 숫자는 각각 1(공극), 2(이물질), 3(저밀도 골재), 4(고밀도 골재)를 의미한다. 이는 상부층 영상의 히스토그램 그림 (c) 부터 그림 (e)에 숫자로 표기된 영역에 해당한다. 각 영역 넓이의 합은 1이며 이는 영상의 pixel 수를 정규화한 것이다.

원재료와 비교해 시공 6개월 후 시편의 청소 전에는 공극에 해당하는 1번 영역이 감소했다가 청소 후에 증가하고, 이물질에 해당하는 2번 영역은 증가했다가 감소하는 것을 확인하였다. 이는 시공 후 이물질의 유입으로 공극이 막혔다가 청소를 통해 이물질이 제거되어 공극막힘이 해소되었다는 것을 의미한다. 이처럼 HU 히스토그램 분석을 통해 각 영역을 정량화하여 청소 효과를 확인하였다.

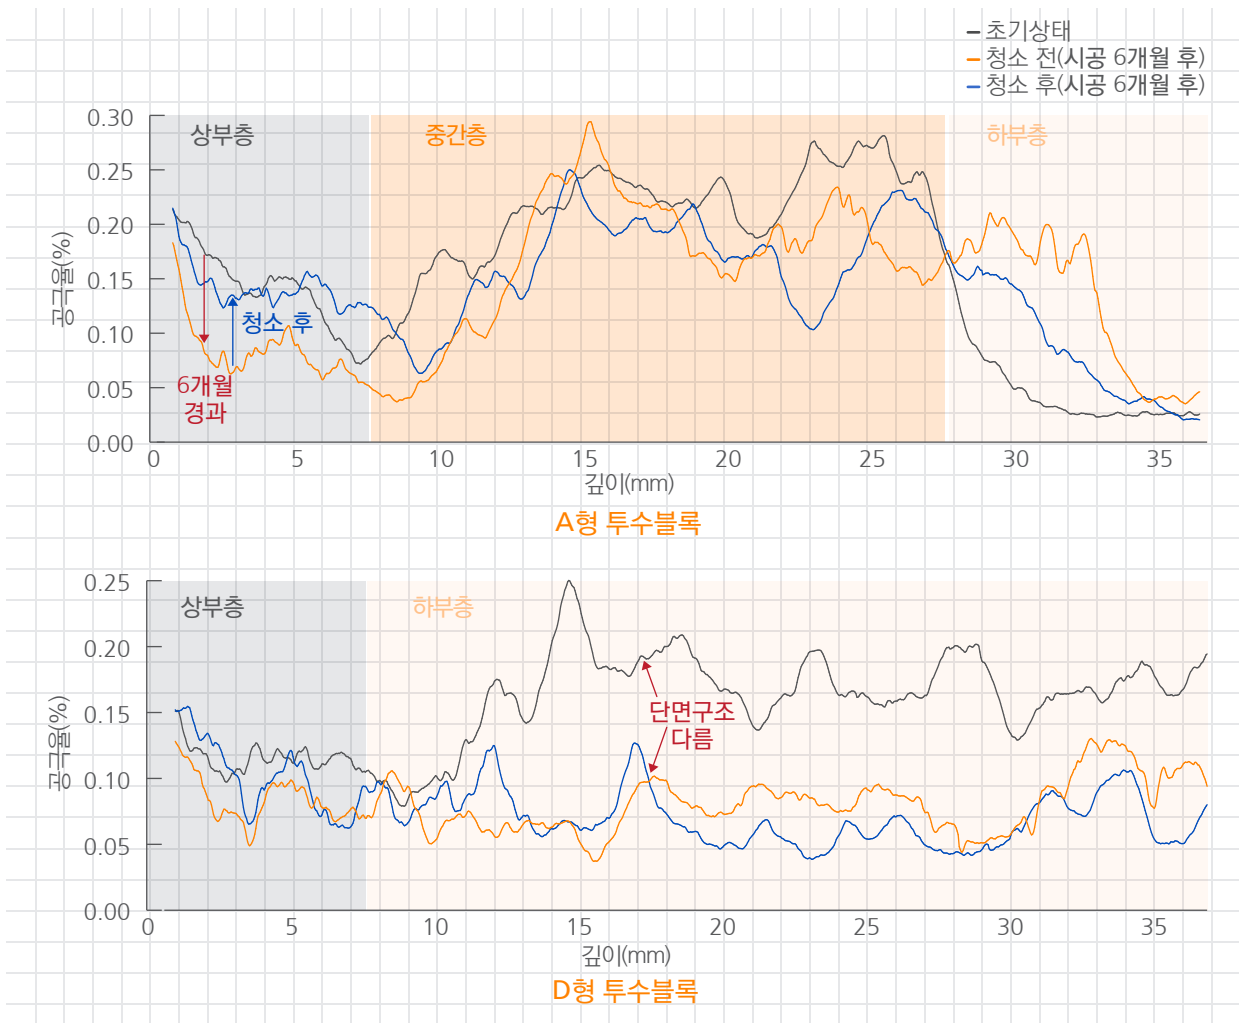
그림 20 | 투수블록 Image porosity 주상도

3차원 영상분석을 활용하여 시편의 깊이별 수평 단면의 공극 분포를 확인할 수 있으며, 그림 20은 원재료와 청소 전후의 공극률 분포를 비교한 결과이다. 투수블록의 단계별 공극의 분포를 비교한 결과, 대체로 붉은 선으로 표시된 청소 전(Before cleaning) 시편에 비해 녹색 선으로 표시된 청소 후(After cleaning) 시편 상부층의 공극이 증가하여 청소가 효과적이라는 것을 확인할 수 있다.

한편, A형 투수블록 모든 시편에서 상부층과 중간층의 접합면에 공극이 급감하는 것을 볼 수 있었다. 이는 특성을 보여 청소 시 상부층과 중간층의 접합면에서 청소 효과가 공극량이 작아 청소 효과를 저해할 가능성을 나타낸다. D형 투수블록은 원재료의 하부층(Bottom) 공극 분포가 청소 전후 시편과 현저한 차이를 나타낸 것으로 미루어 연구를 위해 제공된 원재료 시편이 실제 현장에 적용된 제품과 다른 제품임을 확인할 수 있었다.

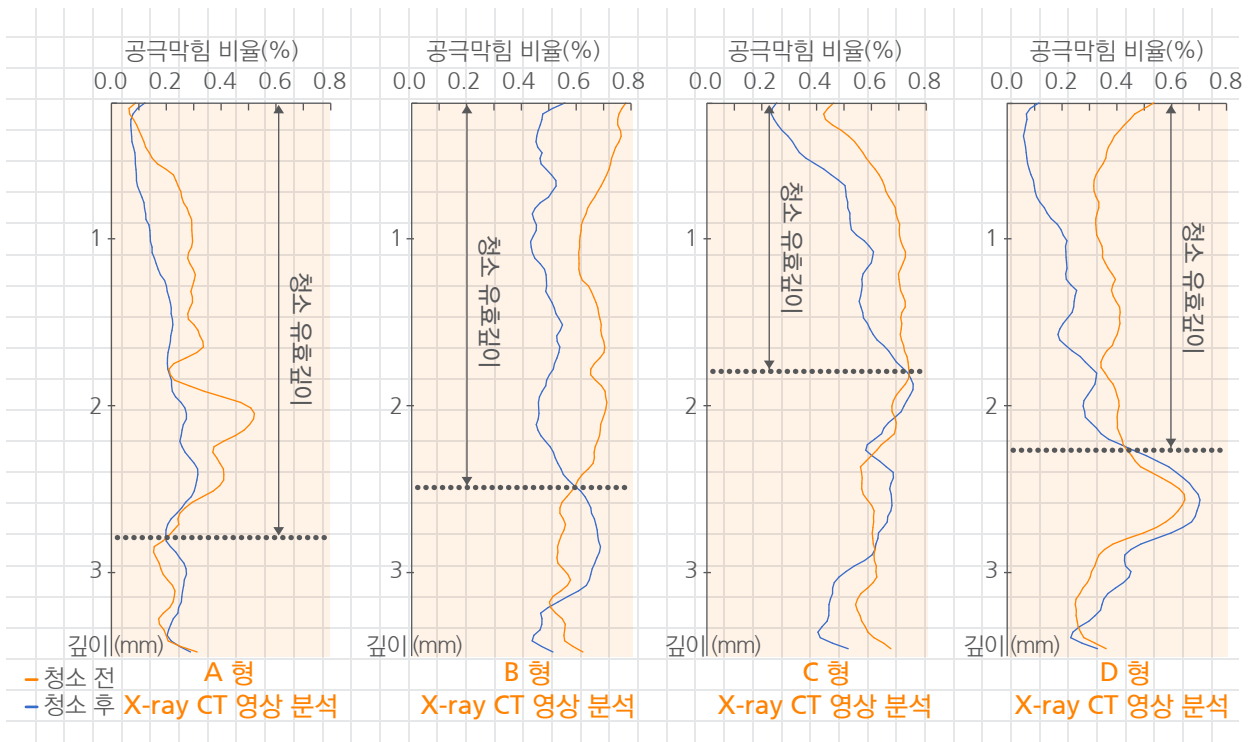
그림 22 | 투수블록 유형별 공극막힘 비율 및 청소 유효 깊이

영상분석을 통해 유형별 투수블록의 청소 효과 유효깊이를 분석하였다. 그림 21과 같이 골재(●), 막히지 않은 공극(●), 막힌 공극(●)으로 분류하였다. 전체 공극 면적(● + ●) 대비 유입된 이물질로 막힌 공극 면적(●) 비율을 산정하여 그림 22와 같이 깊이에 따른 공극막힘 비율을 나타내었다.

그림 22와 같이 청소 전과 후의 공극막힘 비율이 역전되는 깊이를 청소 유효깊이로 산정하였고 일정 깊이 이상에서는 표면층의 청소 효과가 전달되지 않는 현상을 확인하였다. 이를 통해 투수블록 공극의 크기, 연결도와 같은 구조적 특성이 청소 효과에 영향을 주며, 부적합한 단면구조를 가진 투수블록은 청소를 해도 투수성능 회복 효과가 미미하다는 것을 의미한다.

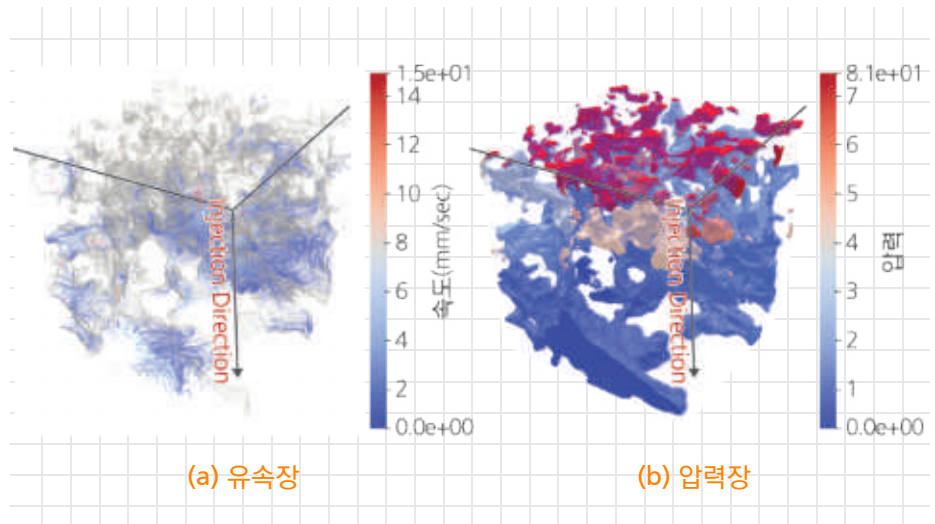
그림 23 | 격자 볼츠만 기법을 통해 구해진 속도 및 압력장

고해상도 3차원 공극 구조 이미지를 이용하여 격자 볼츠만 방법(Lattice Boltzmann Method)을 수행하였다. 이를 통한 수치 유동 해석을 수행하여 투수계수를 산출 후 실제 정수위 투수시험 중 유형별 투수계수 최대값 결과와 비교하였다. (A형 투수블록은 단면 구조의 특수성으로 제외)

표 2와 같이 원재료 시편의 수치해석 결과는 정수위 투수시험 중 최대 투수계수 결과와 매우 유사하게 해석되었다.

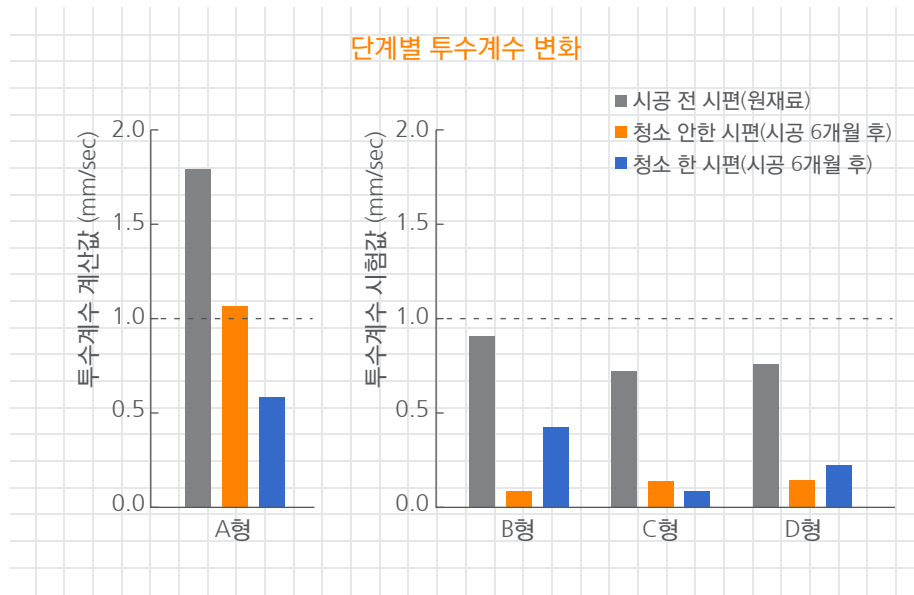
**그림 24 | 투수블록 유형별 단계별 투수계수**

본 연구에 사용된 투수블록의 평균 상부층 높이 7.6mm 대비 청소를 통해 공극률이 회복된 유효 깊이 비를 표 3은 투수블록 유형별 회복율을 산정한 결과이다. 회복율의 크기와 투수계수의 투수성능 회복과의 연관성을 찾기는 어려우나 그림 24와 같이 회복율이 큰 유형일수록 청소 후 투수계수가 크게 나타났다.
