국외출장노트

(멕시코 멕시코시티)

부서 : 재난안전연구센터

작성일 : 2026년 3월 13일

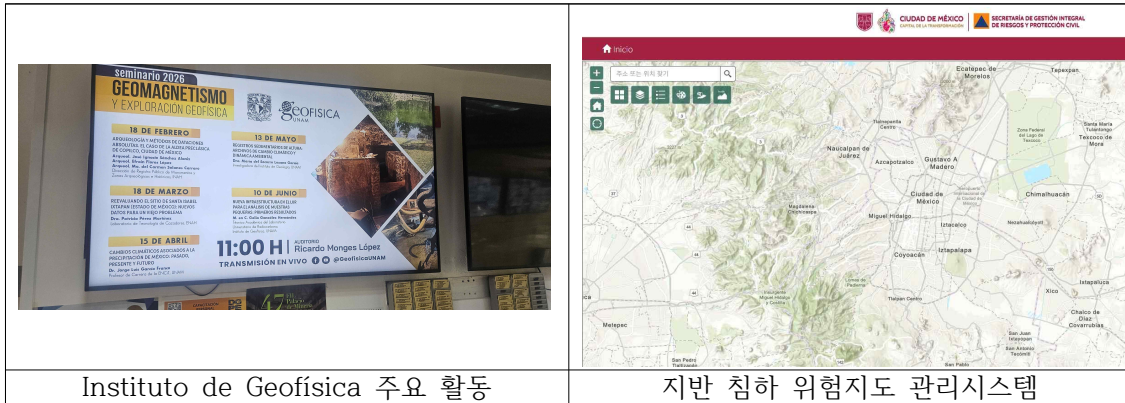
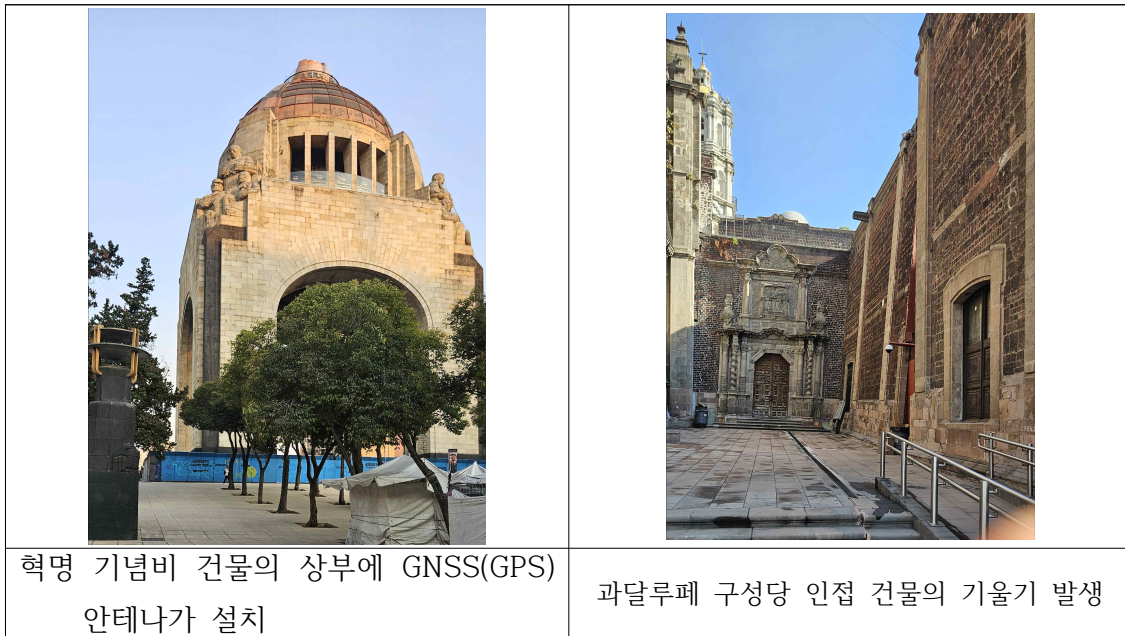
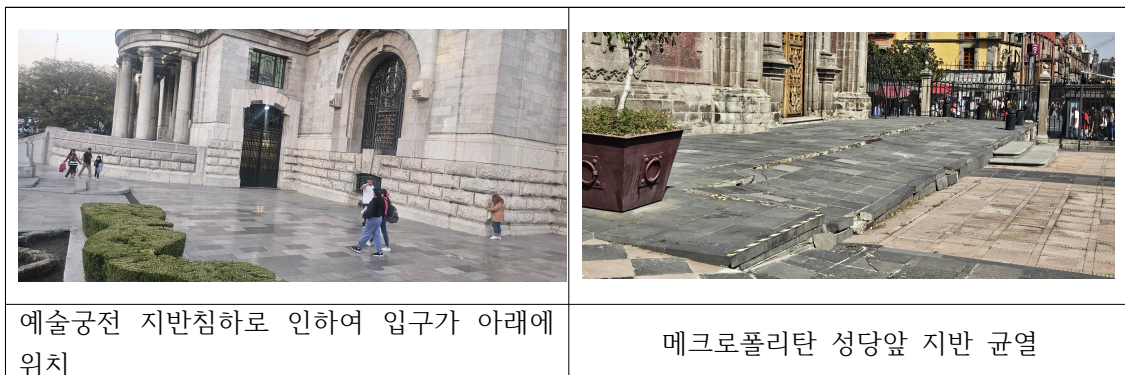
[주요 사진]

- 멕시코시티 내에서도 지질학적 변천 과정과 지하수 추출로 인해 지반침하와 지반 균열(Fracturamiento) 현상이 가장 뚜렷하게 나타나는 지역
- 지반침하와 불균등 침하로 인해 지붕이 기울어지거나 벽면이 갈라진 주택들, 그리고 지면이 물결치듯 변형된 도로
